## PATOLOGIA DAS CONSTRUÇÕES

# UTILIZAÇÃO DO ENSAIO DE ULTRASSONOGRRAFIA PARA A INVESTIGAÇÃO DE PATOLOGIA ESTRUTURAL

**Palavras Chaves:** ultrassonografia, deformações, colapso, concreto

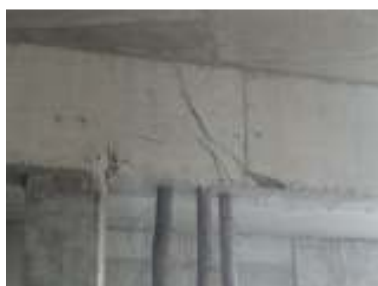
Além disso, durante toda a obra (duas fases de construção), não foi executado nenhum controle tecnológico do concreto. O fato é que, a poucos dias da data de entrega dos apartamentos aos condôminos, um pilar do Pilotis e dois do nível de Garagem se romperam, assim como vigas do Pilotis e Garagem (figuras 1, 2 e 3), ocasionando uma acentuada deformação na região central da edificação e a manifestação de trincas no concreto de vigas, lajes e alguns pilares.

Figura 1 : Viga teto pilotis

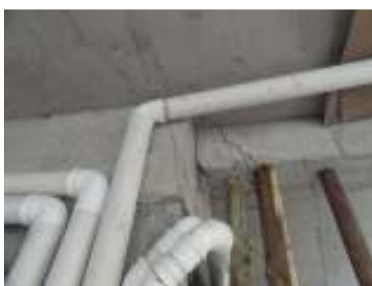
Figura 2 : Viga teto pilotis

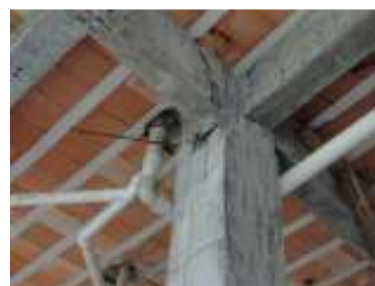
Figura 3 : Viga piso garagem

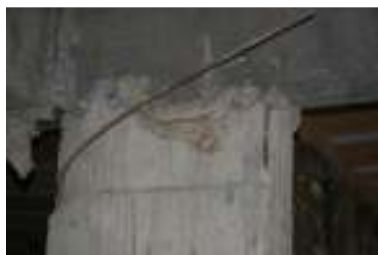
Nas vistorias realizadas na edificação, notadamente nos níveis abaixo do Pilotis, foram verificadas várias não-conformidades nas estruturas de concreto armado, desde simples falhas de concretagem, passando por cortes intencionais em barras de aço, até a falta de estribos em trechos de pilares (figuras 4 a 9).

Figura 4 : Armaduras de pilar soltas e junta de concretagem com papel - saco de cimento

- g) reforço de todas as vigas que tiveram suas armaduras transversais deslocadas (figura 5),
- h) reforço de todas as extremidades de pilares onde se verifica falta de estribos e/ou armaduras deslocadas (figuras 4, 7 a 9),

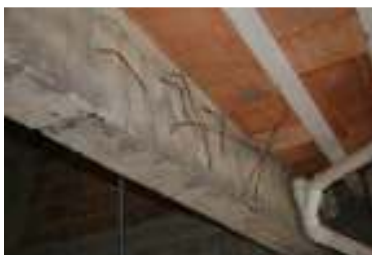
Figura 5 : Viga com estribos cortados e dobrados e falta de espaçadores para armaduras

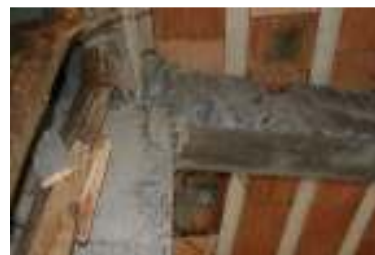
Figura 6 : Brocas, bicheiras e falhas de concretagem e armadura exposta do pilar

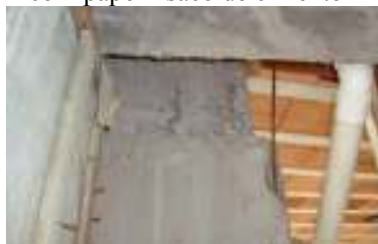
Figura 7 : Pilar com trechos com seção descontínua

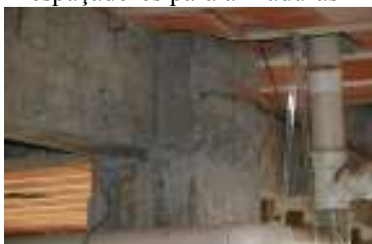
Figura 8 : Viga com estribos cortados e dobrados e armadura de pilar também dobrada

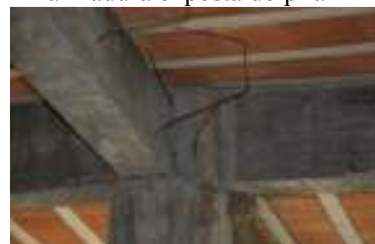
Figura 9 : Junta de concretagem com saco de cimento e ferragens de viga e pilar dobradas

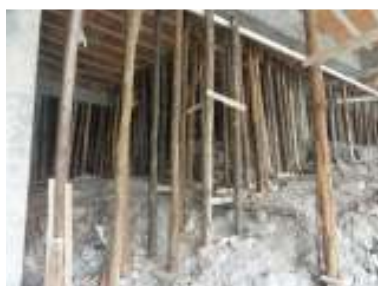
Figura 10 : Escoramento sob a laje da garagem

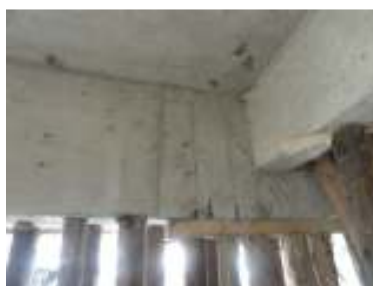
Figura 11 : Viga da fachada com trincas

- c) reforço da viga da fachada por encamisamento (figuras 11 e 12), considerando que já foi construído 2 pilares sob a mesma viga,
- d) reforço de uma viga transversal e interna através de protensão externa (figuras 13 a 15),

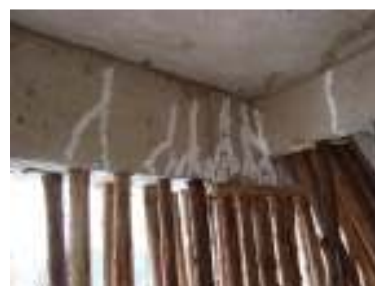
Figura 12 : Viga da fachada com trincas colmatadas

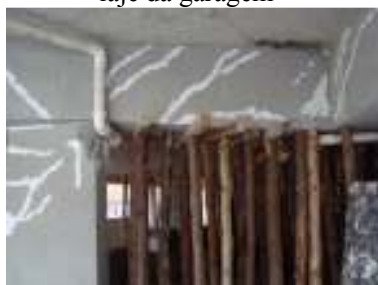
Figura 13 : Viga teto do pilotis

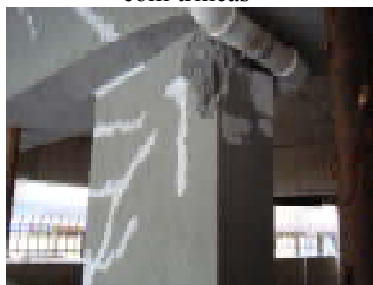
Figura 14 : Pilar de apoio da viga da figura 10

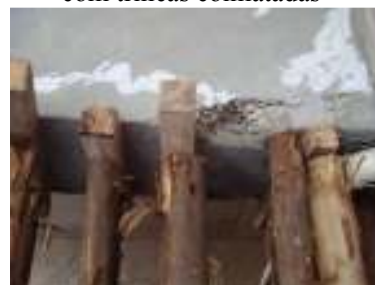
Figura 15 : Detalhe da viga da figura 10

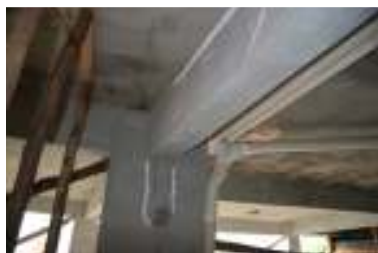
Figura 16 : Pilar com fissura vertical

- e) fretagem de extremidades de todos os pilares com transição de seção geométrica – 30x30cm para 20x70cm (figuras 16 a 18),
- f) revitalização de todos os encontros de vigas com pilares da periferia do teto do pilotis que apresentarem trincas e/ou fissuras,

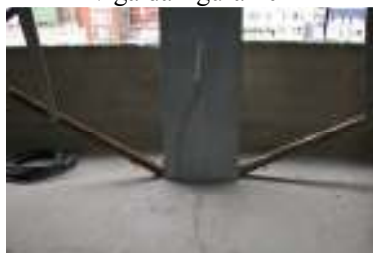
Figura 17 : Pilar com fissura vertical

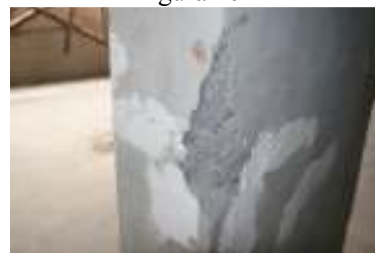
Figura 18 : Pilar com fissuras generalizadas

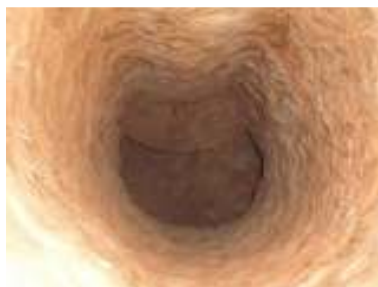
Os trabalhos de investigação realizados nas fundações detectaram que todos os tubulões foram executados com bases de diâmetro muito menores que os informados pelo empreendedor inicial – até 1,2m de diâmetro, em desacordo com valores de até 3,2m (figura 19). Vários tubulões foram executados deslocados dos eixos dos pilares (figuras 20 e 21).

Figura 19 : Base de tubulão típico  $\varnothing_f=60\text{cm}$  e  $\varnothing_b=100\text{cm}$

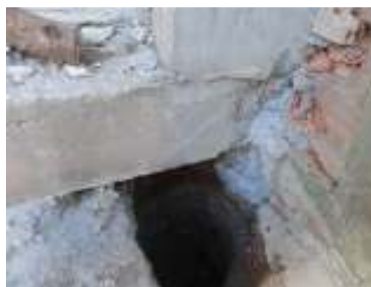
Figura 20 : Tubulão deslocado em relação ao pilar

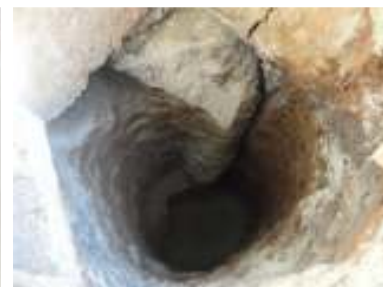
Figura 21 : Tubulão sem abertura de base

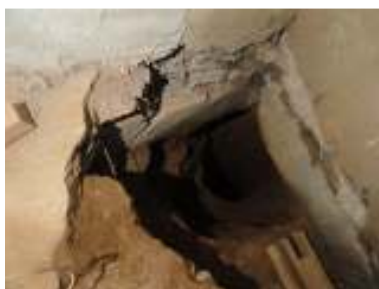
Três pilares se apoiavam diretamente sobre o solo, não tendo nenhum tipo de fundação ou tubulões, sendo um deles de sustentação da viga da fachada (figuras 22 a 24).

Figura 22 : Pilar apoiado sobre viga – sem fundações

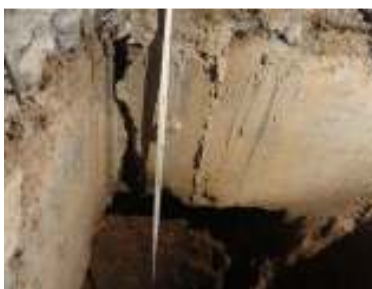
Figura 23 : Encontro fraturado da viga da figura 7 (outra face)

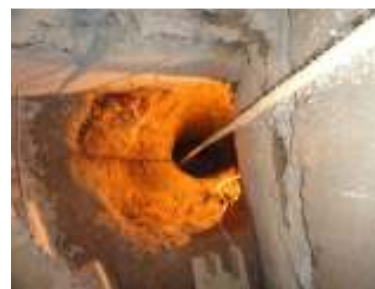
Figura 24 : Execução de tubulão sob pilar das figuras 7 e 8

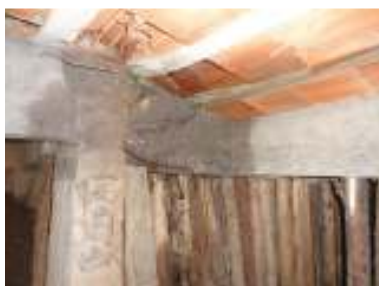
Verificou-se ainda a existência de um pilar foi construído sobre uma viga comum, sem qualquer preocupação com sua seção geométrica e armaduras, em função do deslocamento do pilar de apoio para outra posição, em total desacordo com o projeto estrutural original (figuras 25 a 27).

Figura 25 : Tubulão deslocado em relação ao pilar

- a) encamisamento dos três pilares rompidos (figuras 37 e 38),
- b) execução de outro pilar sobre a viga totalmente rompida (figuras 25 a 27) e seu reforço,

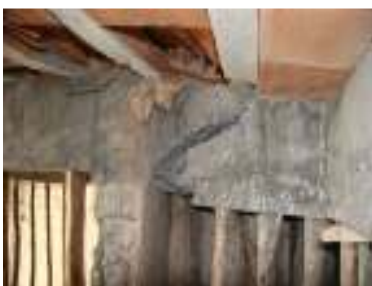
Figura 26 : Viga sobre a qual um pilar foi construído

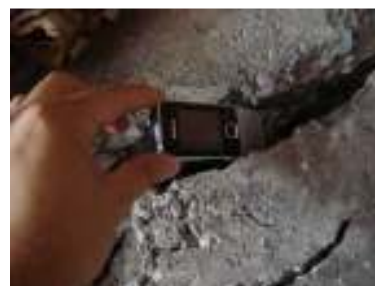
Figura 27 : Abertura da viga das fotos ao lado

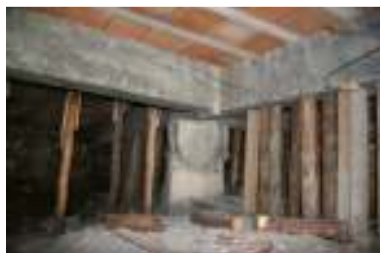
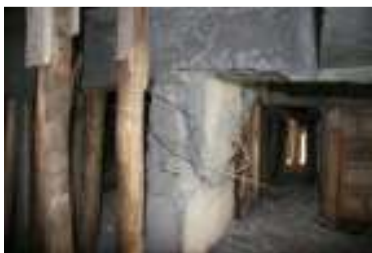
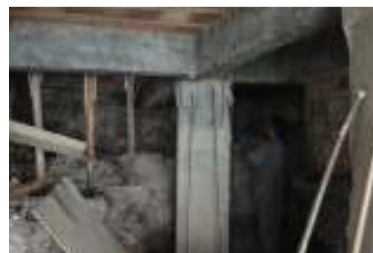
Após a limpeza dos entulhos lançados sobre o terreno da área abaixo do piso da garagem foi detectado que outro pilar se encontrava totalmente rompido, todos os três pilares no entorno da caixa de elevadores e escada.

Figura 30 : Pilar P15 após  
remoção dos entulhos

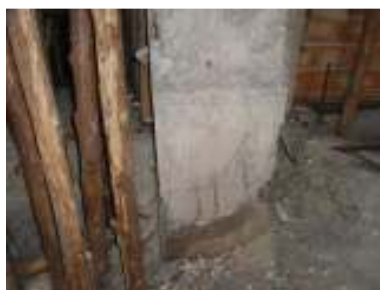
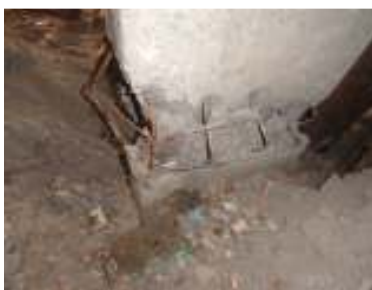
Figura 31 : Pilar P16

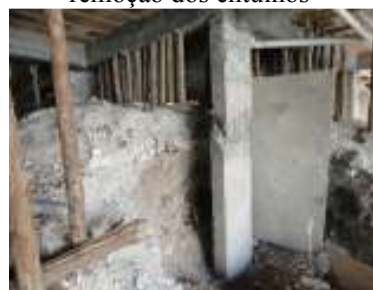
Figura 33 : Pilar P18

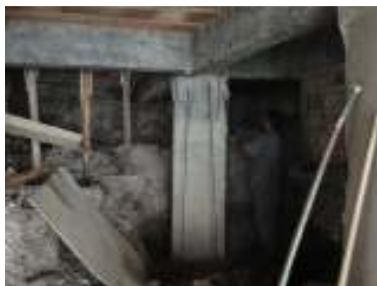
Figura 37 : Pilar P15 – rompido
